『やっぱり強かった補強土工法』

新潟県中越地震および福岡県西方沖地震
における補強土工法の被害状況

平成 17 年 4 月

株式会社 補強土エンジニアリング

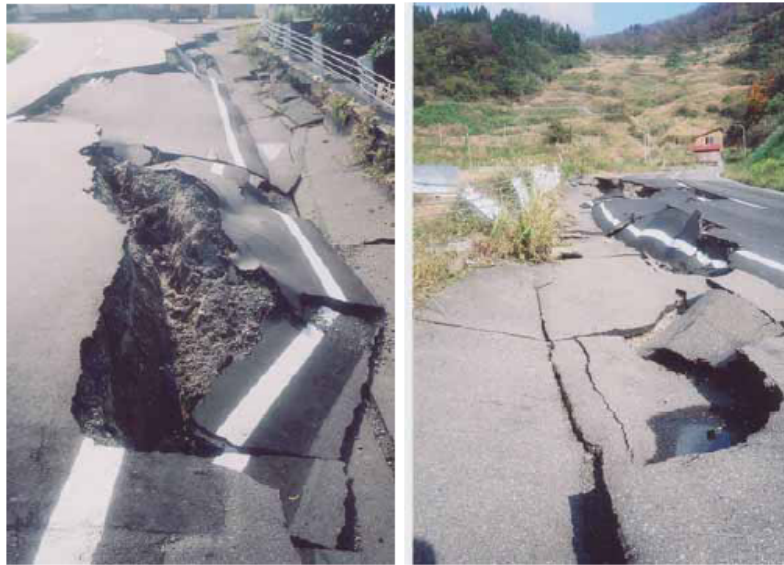
写真－1 道路面の斜面方向への陥没

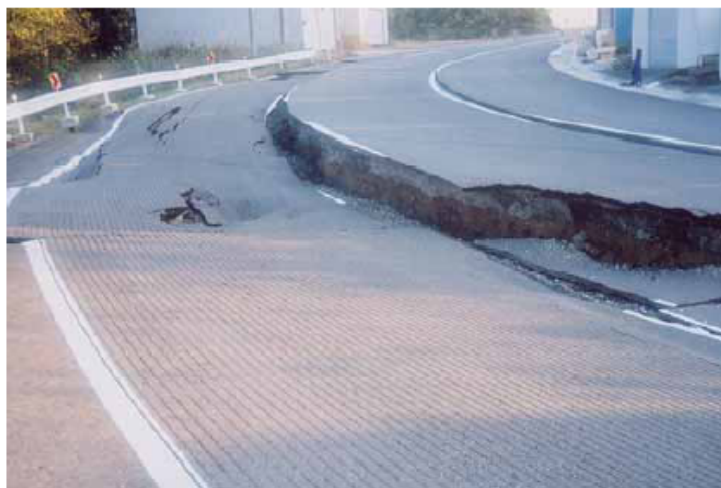
写真－2 盛土された道路の陥没

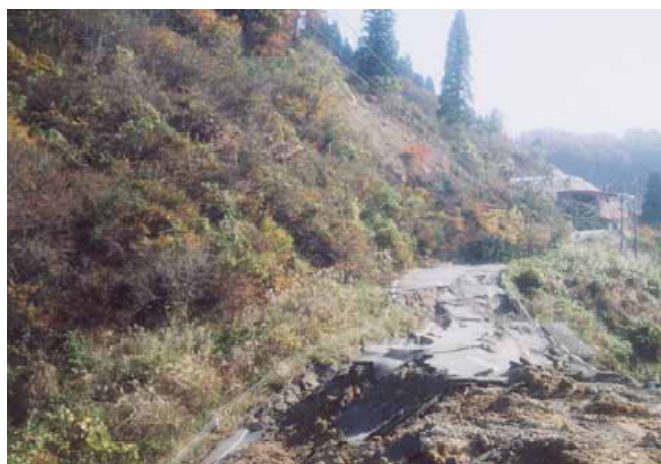
写真－3 沢地形に盛られた道路盛土の崩壊

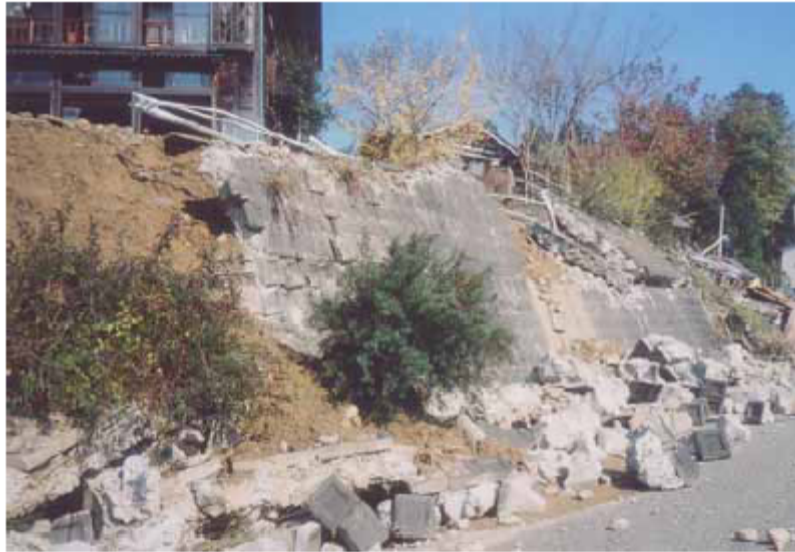
写真-4 家屋の下のもたれ擁壁の崩壊

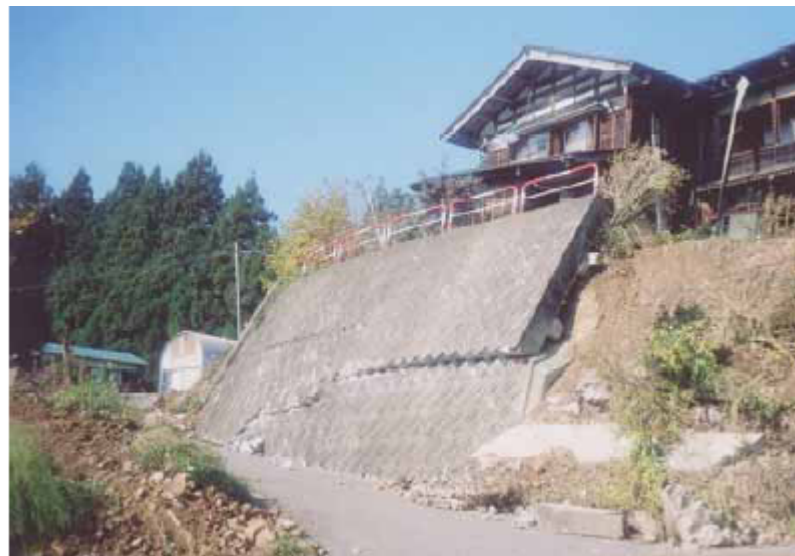
写真-5 ブロック積み擁壁の崩壊

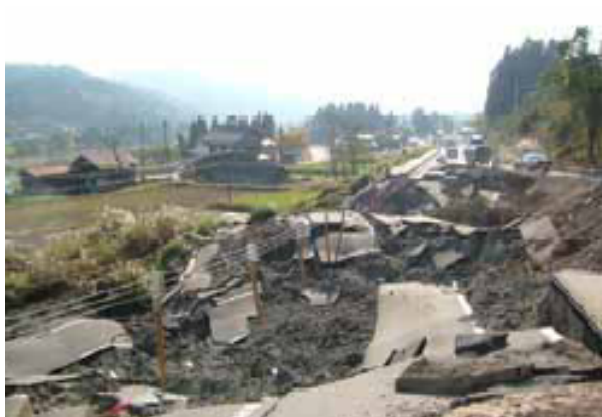
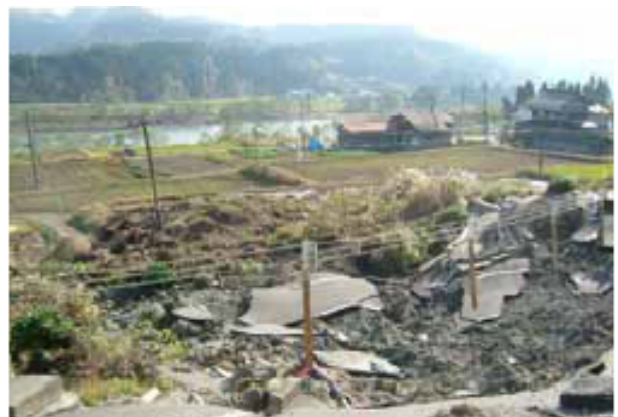
写真-6 盛土崩壊箇所

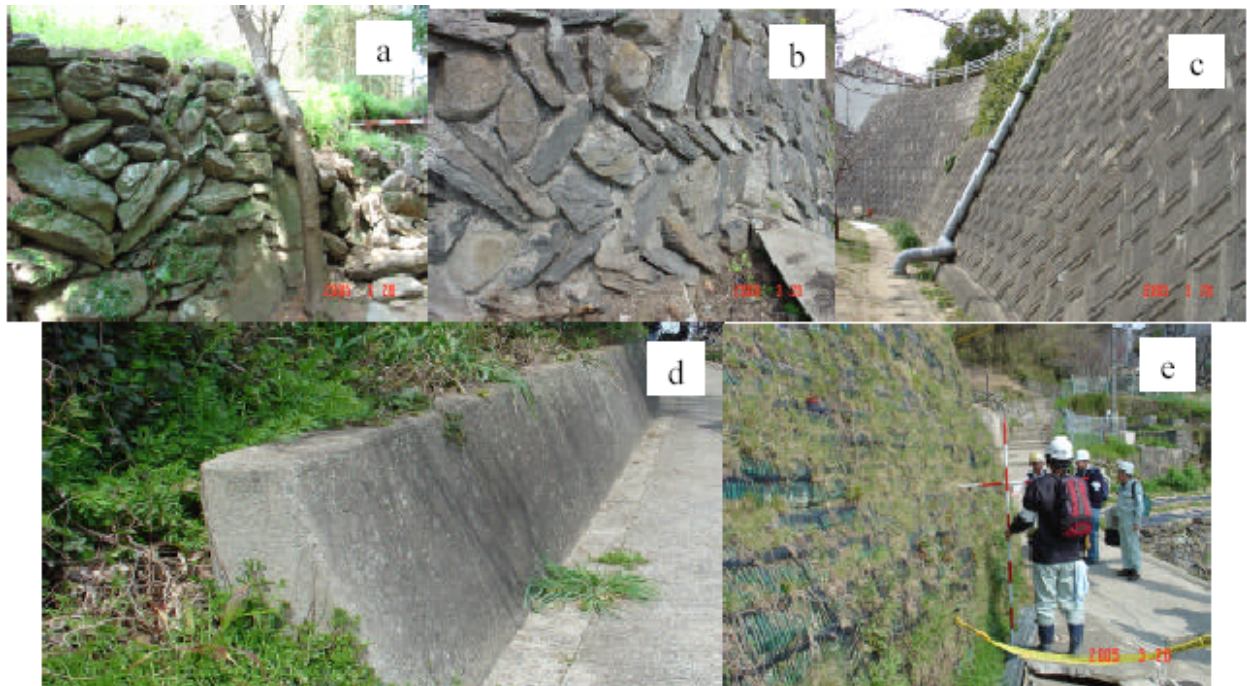
急傾斜地の擁壁は 5 種類（間詰めなしの雑石積み（写真－7a），間詰めありの雑石積み（写真－7b），コンクリートブロック（写真－7c），重力式コンクリート（写真－7d），補強土（写真－7e））に分類され，擁壁の種類によって被害程度が異なっている。

写真－7 5種類の擁壁

被害程度の順番は下記のようになっており、間詰めなしの雑石積みの擁壁は崩壊した数が一番多いとなっている。

間詰めなしの雑石積み→間詰めありの雑石積み→コンクリートブロック→重力式コンクリート→補強土

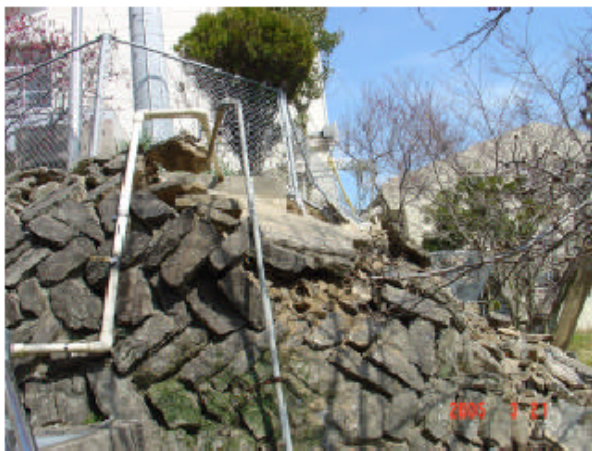
玄海島の斜面は 3 種類（盛土斜面，原地斜面，切土斜面）に分類され，斜面の種類によって被害が異なっており，それぞれ崩壊特徴が現れてきた。盛土斜面は原地斜面より多く崩壊された。また，切土斜面は崩壊したものが少ない。

写真－8 盛土斜面の崩壊

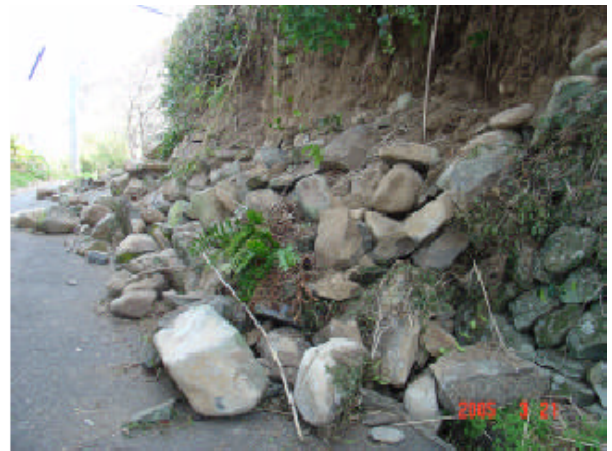
写真－9 原地斜面の崩壊

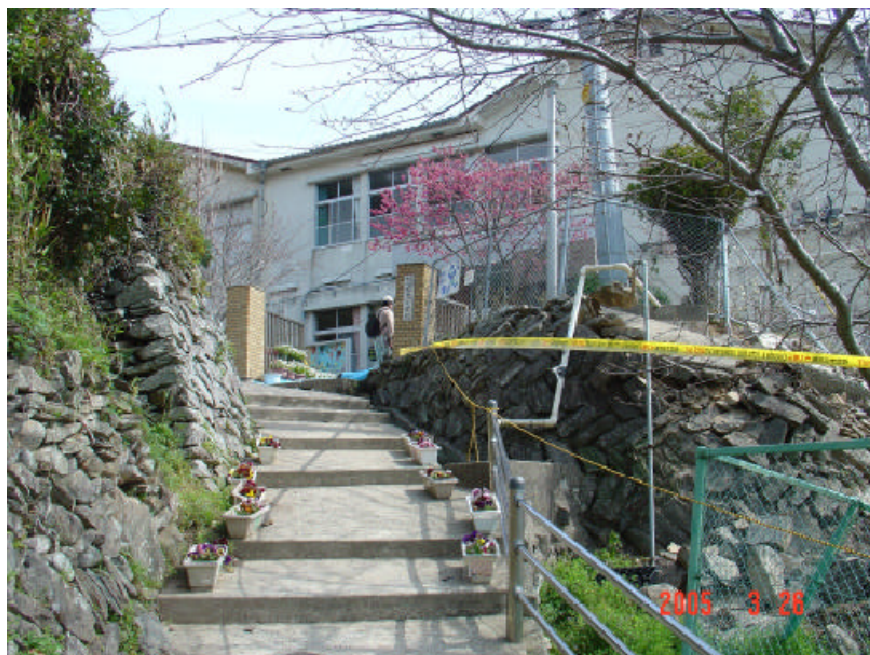
写真－10 崩壊した道路右側の盛土斜面と崩壊しなかった左側の切土斜面
